# **Dokumentation der Ergebnisse der Elektrobefischung am Dörrbach östlich Thalexweiler**

*Elektrobefischung am Dörrbach östlich Thalexweiler*

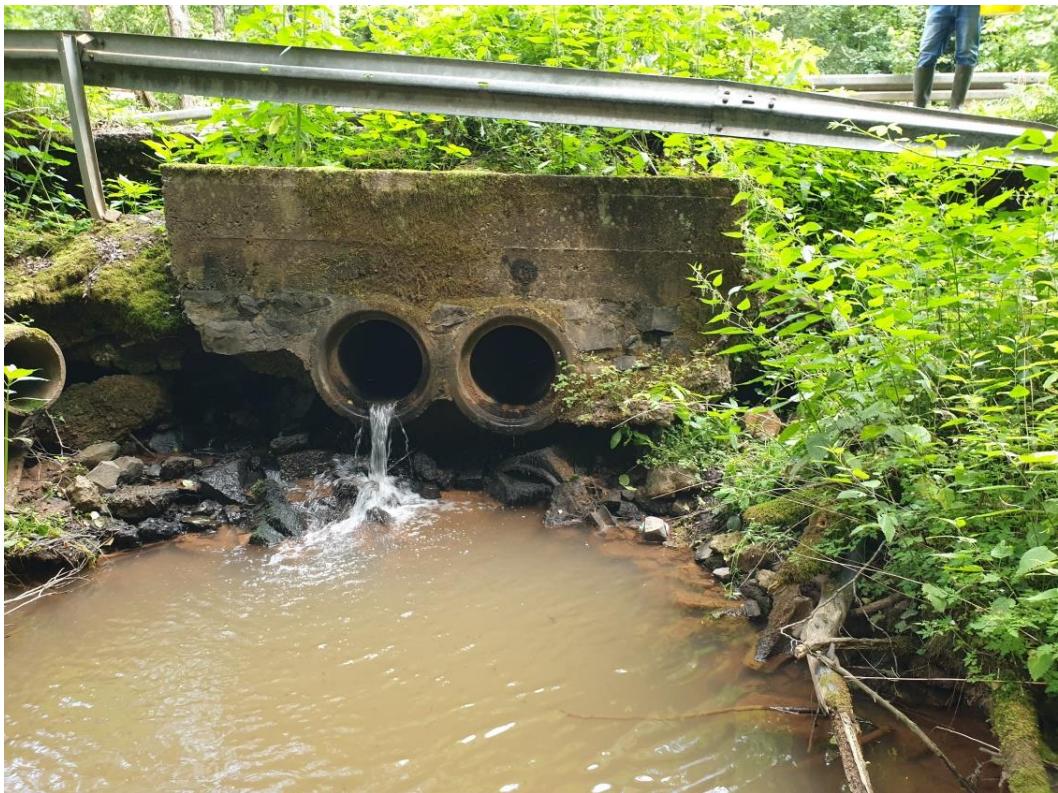
**Länge:** ca. 700 m (ca. 600 m von der Mündung in die Theel bis unterhalb der Verrohrung (Abschnitt 1) und ca. 100 m oberhalb der Verrohrung (Abb. 1, Abschnitt 2))

Abbildung 1: Verrohrung des Dörrbachs unter einem Feldwirtschaftsweg, welche die Durchgängigkeit verhindert (49.451475, 6.981292) (Foto : N. Wagner)

**Die Zerschneidungswirkung der Verrohrung zwischen Abschnitt 1 und 2 ist durch die biologischen Befunde hinlänglich belegt. Zusätzlich zur Wiederherstellung der Durchgängigkeit im Bereich der Verrohrung empfehlen wir auch die Optimierung der Steinschüttung oberhalb des Mündungsbereiches.**

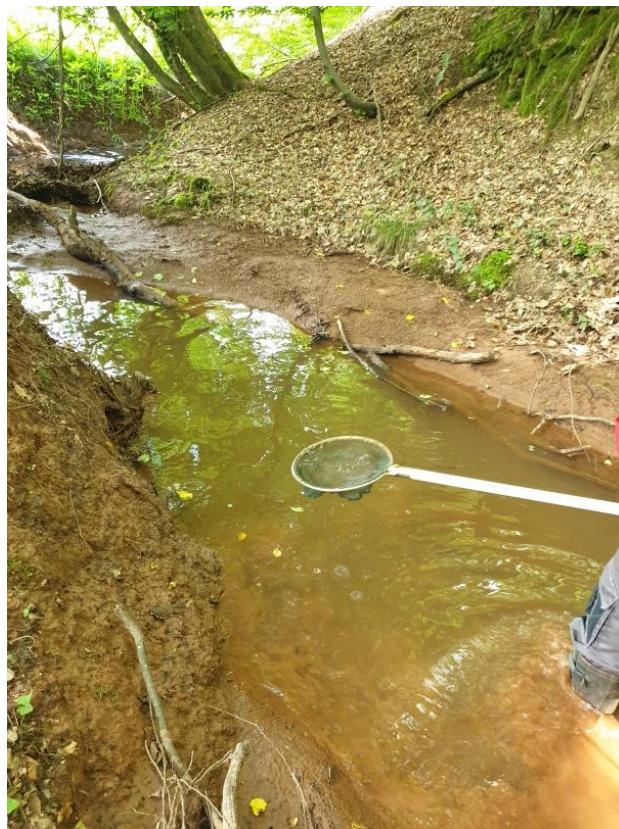
**Tiefe:** zwischen 5 und 30 cm (in natürlichen Kolken hinter Verklausungen deutlich tiefer, Abb. 2)

Abbildung 2: Kolk hinter natürlicher Verklausung im Dörrbach, Abschnitt 1; hier fanden sich viele junge Bachforellen. (Foto : N. Wagner)

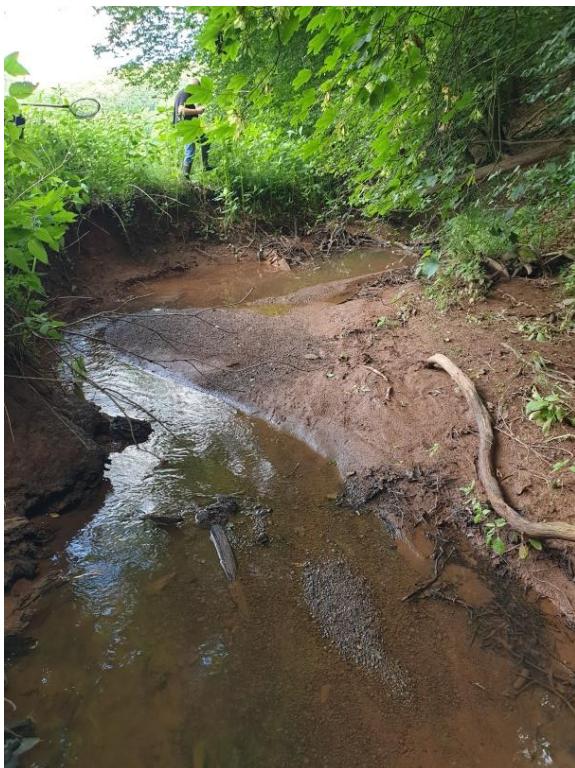
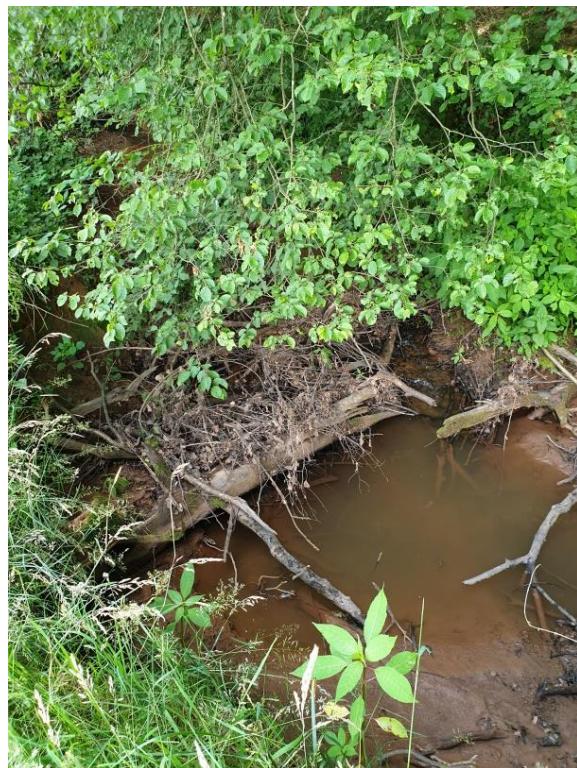
**Beschreibung der Gewässerstruktur:** Abschnitt 1 stellt einen naturnahen Abschnitt, mit Kies- und Sandbänken und natürlichen Verklausungen dar (Abb. 3) mit hoher Varianz der Gewässertiefen. Ca. 100 m oberhalb der Theelmündung befindet sich eine aufgelöste Steinschüttung (Abb. 4). Abschnitt 2 oberhalb der Verrohrung besitzt ähnliche strukturelle Bedingungen.

**Abbildung 3: Naturnaher Abschnitt des Dörrbachs mit Kies- und Sandbänken und natürlichen Verklausungen in Abschnitt 1. (Foto : N. Wagner)**

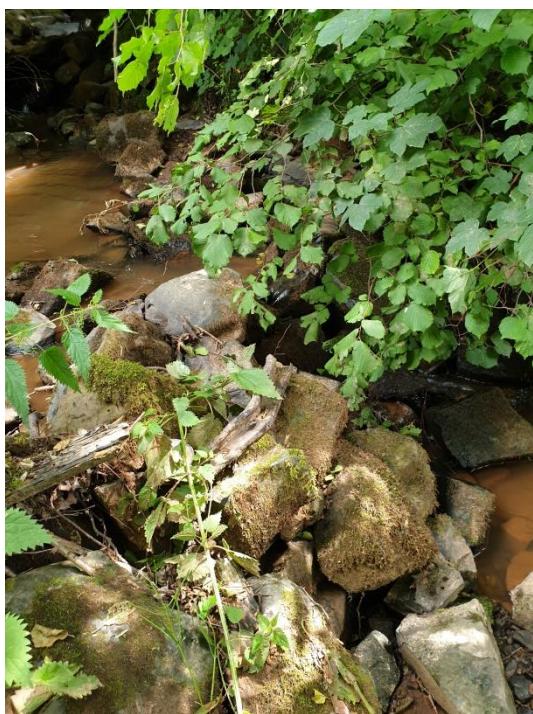
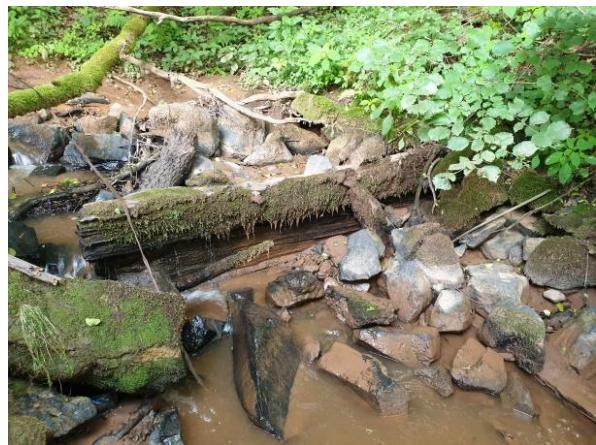
**Abbildung 4: Aufgelöste Steinschüttung mit Verbau von Holzschwellen nahe der Theelmündung, die keine optimale Durchwanderung gewährleistet. (Fotos: N. Wagner)**
