Dokumentation der Ergebnisse der Elektrobefischung 2024 am Dörrbach östlich Thalexweiler

Evaluierung der 2022 fertiggestellten Fischrampe

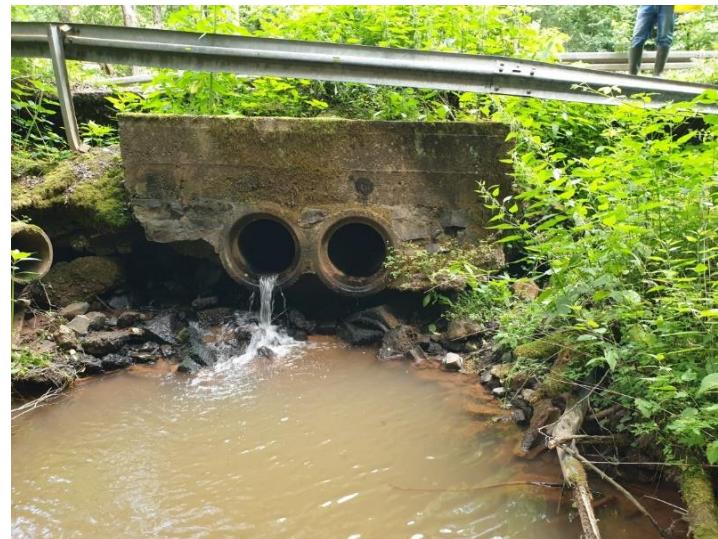
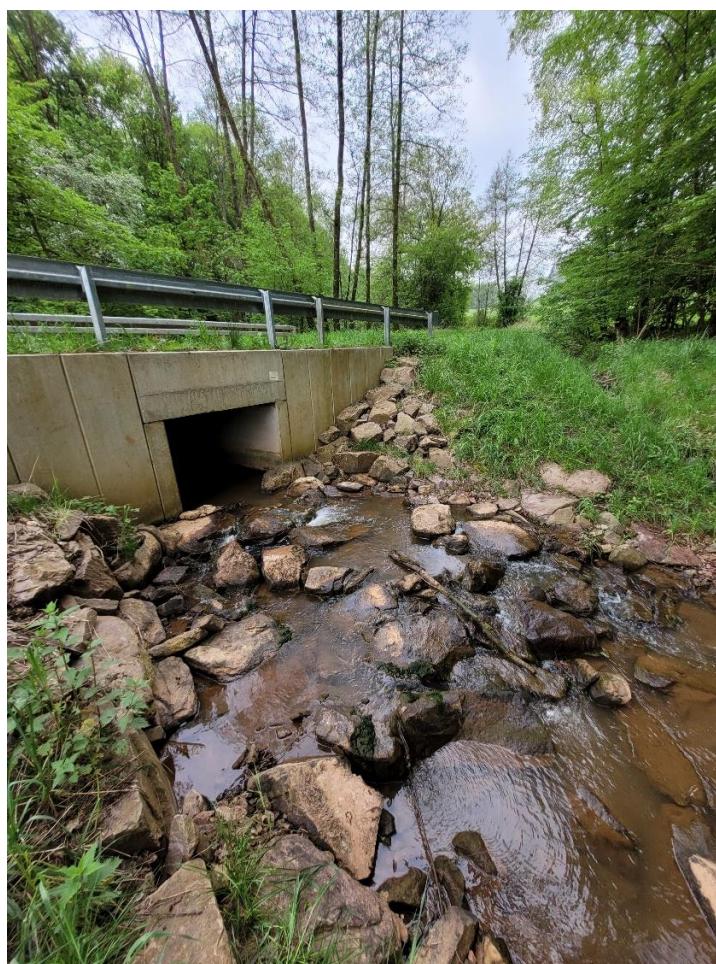
Abbildung 1: Vorher: Verrohrung des Dörrbachs unter einem Feldwirtschaftsweg, welche die Durchgängigkeit verhinderte (oben), nachher: Fischrampe mit versetzten Becken, welche einen Fischaufstieg ermöglichen (unten) (Fotos: N. Wagner, 2020 und 2024)

Die Zerschneidungswirkung der ehemaligen Verrohrung zwischen Abschnitt 1 und 2 wurde durch die Anlage einer Fischrampe beim Neubau der Brücke 2021/2022 erfolgreich beseitigt.

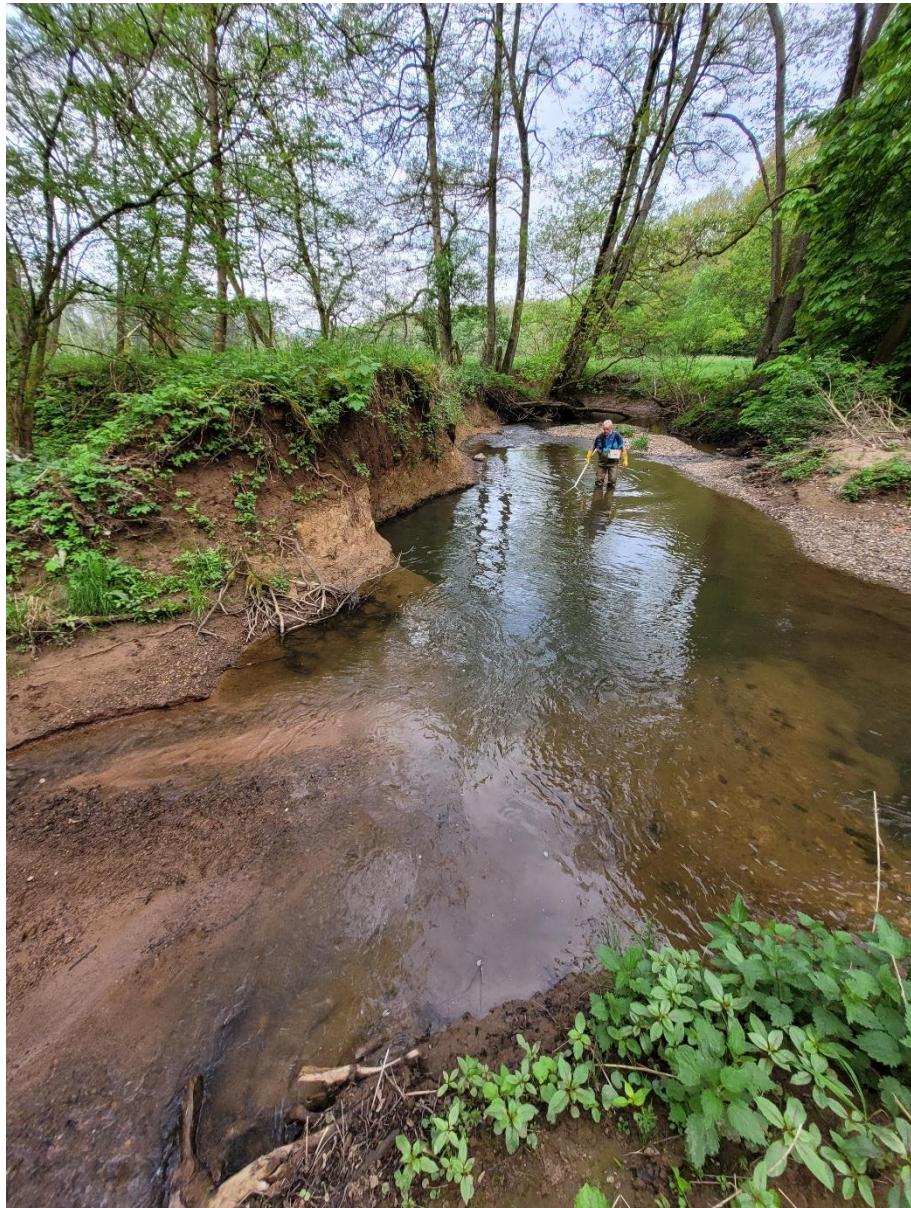
Abbildung 2: Mündung des Dörrbachs in die Theel, Beginn des Abschnitts 1; hier fanden sich vermutlich aufgrund der vorangegangenen starken Niederschlagsereignisse und daraus resultierenden hohen Abflussmengen weniger Individuen als 2020 (Foto : N. Wagner).

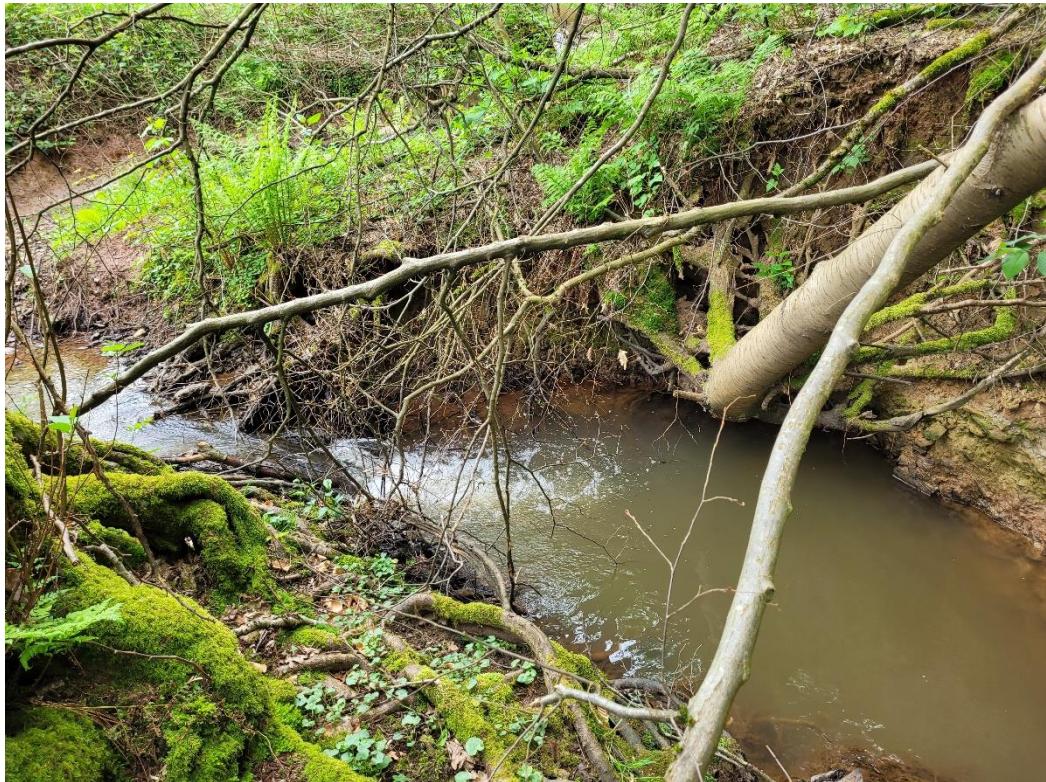
Abbildung 3: Natürliche Verklausung hinter Wurzelstöcken in Abschnitt 1 (Foto: N. Wagner).

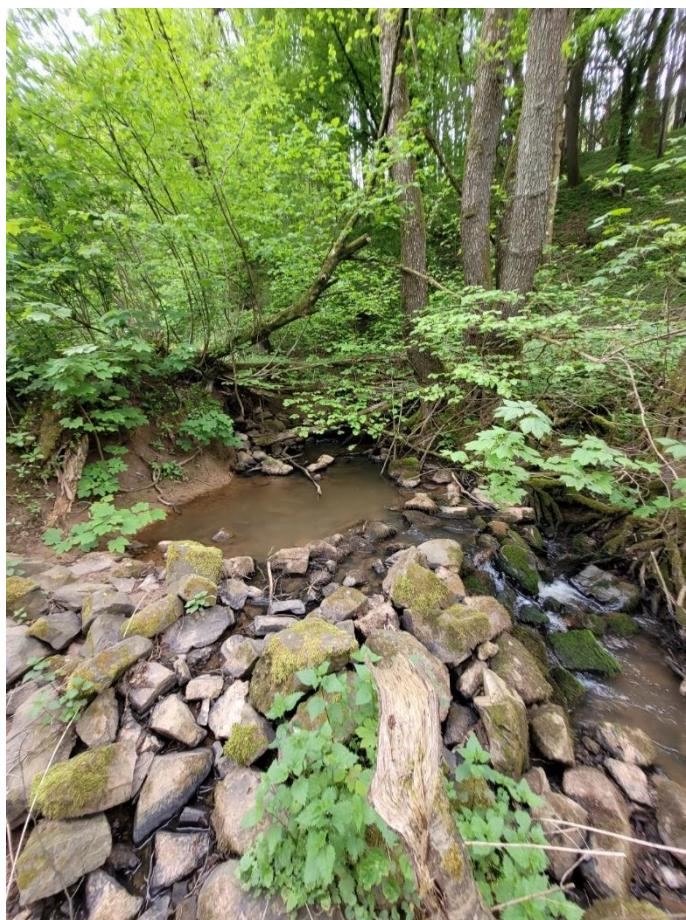
Beschreibung der Gewässerstruktur: Abschnitt 1 stellt einen naturnahen Abschnitt, mit Kies- und Sandbänken und natürlichen Verklausungen dar (Abb. 2-3), mit hoher Varianz der Gewässertiefen. Ca. 100 m oberhalb der Theelmündung befindet sich noch immer eine aufgelöste Steinschüttung (Abb. 4). Abschnitt 2 oberhalb der Brücke besitzt ähnliche strukturelle Bedingungen (Abb. 5).

Abbildung 4: Aufgelöste Steinschüttung mit Verbau von Holzschwellen nahe der Theelmündung, die keine optimale Durchwanderung gewährleistet, diese aber (bei hohen Wasserständen) auch nicht verhindert (Foto: N. Wagner).

Zusätzlich zur Wiederherstellung der Durchgängigkeit im Bereich der Verrohrung empfehlen wir auch weiterhin die Optimierung der Steinschüttung oberhalb des Mündungsbereiches.

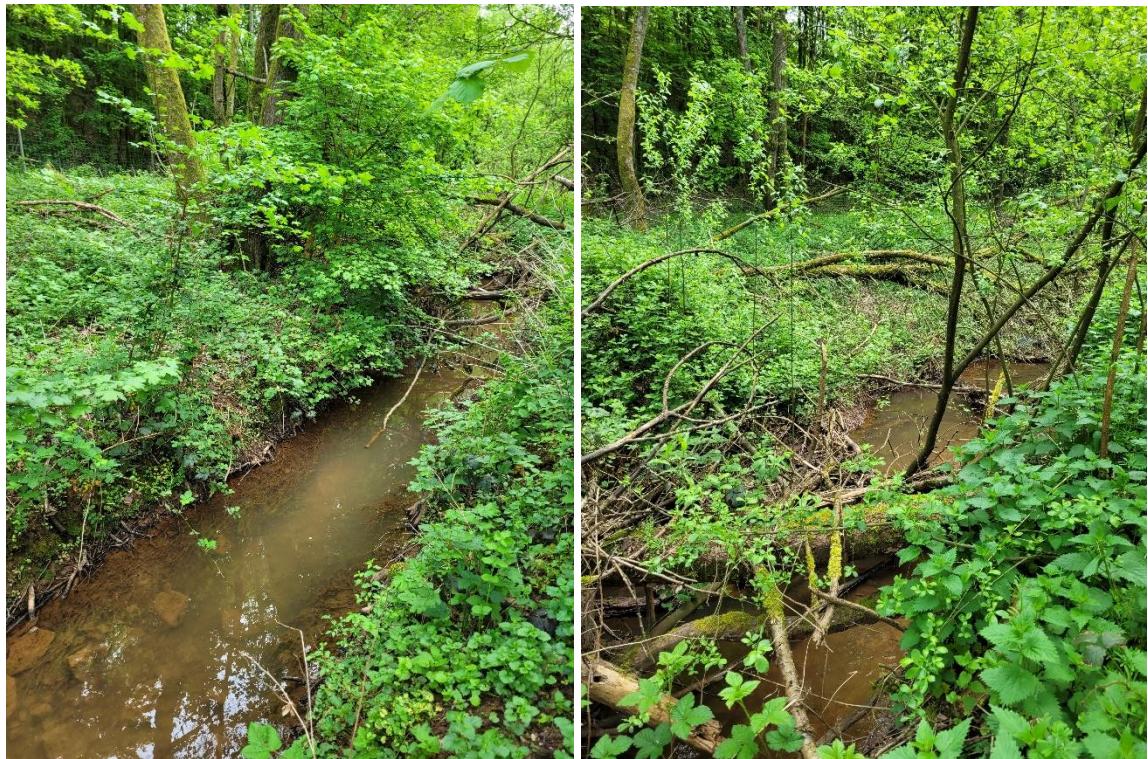
Abbildung 5: Hinter der Brücke noch offen, mit vielen Versteckmöglichkeiten (Erlenwurzeln), häuft sich gegen Ende von Abschnitt 2 auch Totholz wie umgestürzte Bäume (Fotos: N. Wagner).

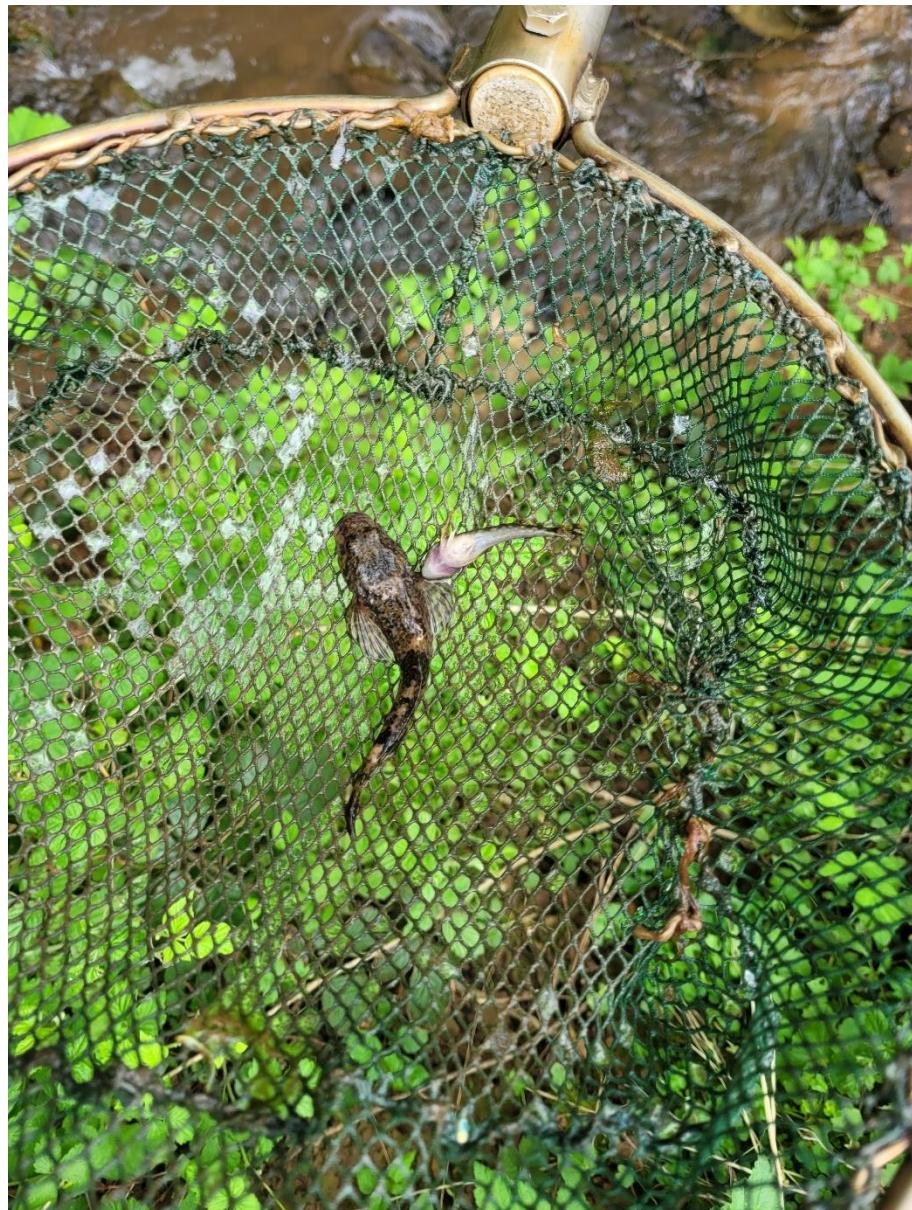
Abbildung 6: Unterschiedliche Alterskohorten der Groppe beweisen deren erfolgreiche Reproduktion im Dörrbach (Foto: N. Wagner)

Neben Groppe (Abb. 6) und Bachneunauge kommen mit Bachforelle (*Salmo trutta fario*) und Bachschmerle (*Barbatula barbatula*) typische Vertreter der Forellenregion im Dörrbach vor.

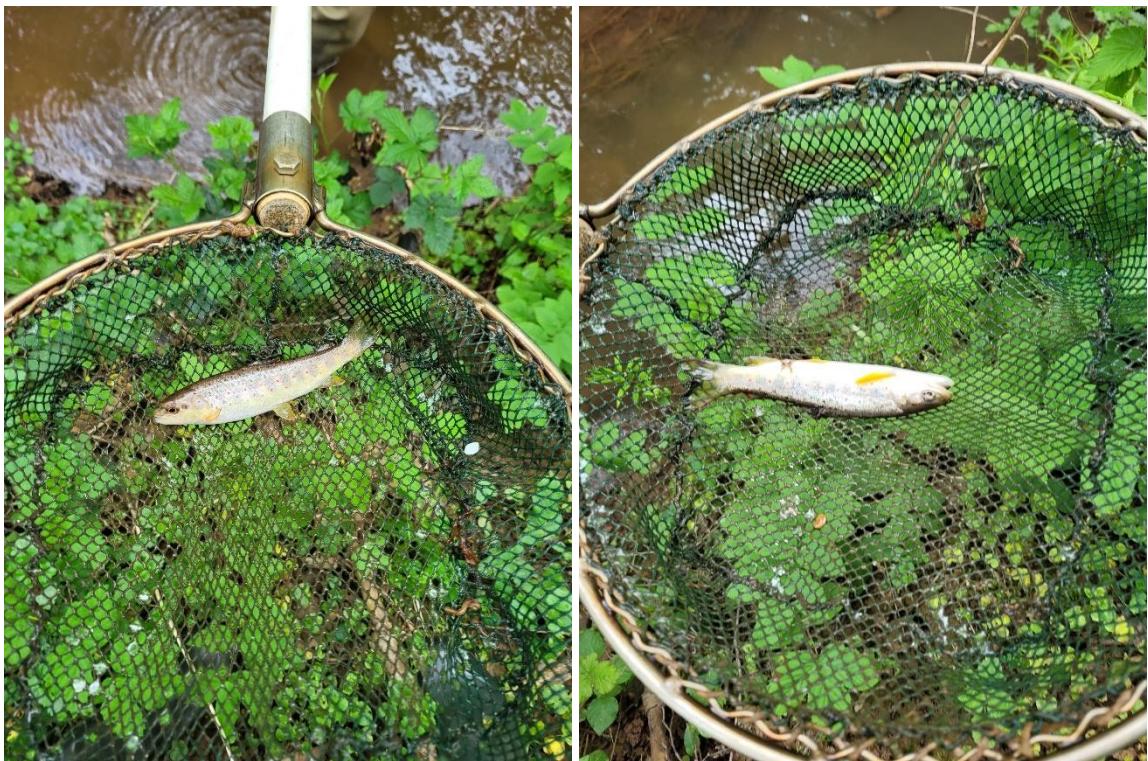
Oberhalb der Brücke wurde mit zwei (adulten) Bachforellen (Abb. 7, Tab. 3) und einer Elritze (Tab. 3) zwei weitere Arten gefunden, die 2020 noch nicht nachgewiesen werden konnten (Tab. 4). Diese werden erfolgreich über die Fischrampe bachaufwärts gewandert sein, was die **Funktionstüchtigkeit der Maßnahme beweist**. Eine einzelne junge Groppe (Tab. 3) zeigt wie 2020 (Tab. 4) die Reproduktion dieser Art in Abschnitt 2. Auf 100 laufende Meter gerechnet kam hier jedoch wie bereits 2020 nur etwa die Hälfte der Fischabundanz im Vergleich zum vorigen Abschnitt vor (Abschnitt 2 2024: 6 Fische/100 m, Abschnitt 2 2020 10 Fische/100 m) vor.

Abbildung 7: Bachforellen oberhalb der Brücke beweisen die Funktionstüchtigkeit der Fischrampe (Fotos: N. Wagner)
